BILAGA 4

MIFO 1 klassificering av nedlagda deponier inom MERABs verksamhetsområde

Beställare: MERAB
Uppdragsnummer: 215088

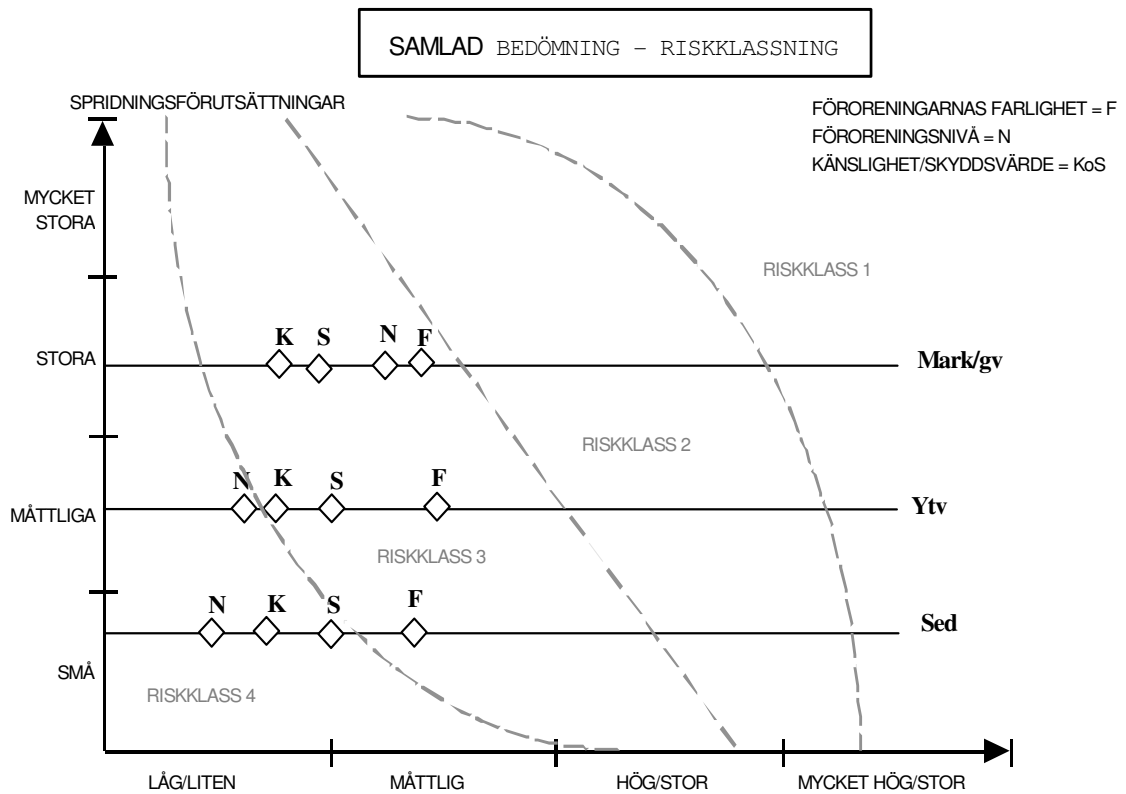
Figur 1. Exempel på hur en riskklassning kan se ut. Samtliga parametrar sammanställs i figuren för att få fram vilken riskklass området tillhör. I det här fallet skulle området hamna i riskklass 3.

Samtliga parametrar har sedan vägts samman till en riskbedömning enligt figur 1.
